重点整備地区（岡山駅地区以外） 地元アンケート調査結果

【高島駅周辺地区】

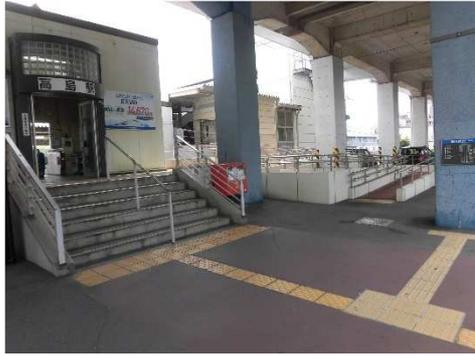
写真ア

| 項目 | | 良い点 | 課題点 |
|---|---|--|--|
| 北口 | スロープ・階段 | <ul style="list-style-type: none"> 階段の幅員が広く、手すりが設置されている。階段下の空間も広く段差もない。 階段そばにスロープが設置されており、幅員は広く、勾配は緩やかで、手すりが設置されている。 【写真ア】 | <ul style="list-style-type: none"> 階段の段差が少し高い。 スロープの幅員が狭く対向できない。【写真イ】 スロープを無理矢理作った感じで手狭感がある。 |

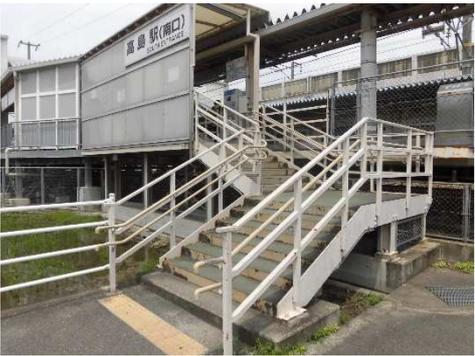
写真ウ

| 項目 | | 良い点 | 課題点 |
|---|---|--|--|
| 南口 | 階段 | <ul style="list-style-type: none"> 十分な広さがある。【写真ウ】 | <ul style="list-style-type: none"> スロープがなく、車いす利用者等は駅への出入りができない。 階段部分に屋根がなく、雨の日は券売機の前で傘をさす人、たたむ人で混雑する。 混雑時、階段に人が溜まり危険。 【写真ウ】 |

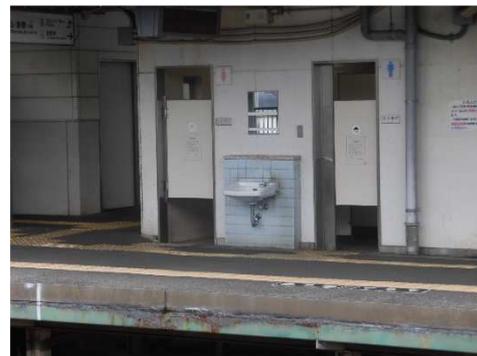
写真カ

| 項目 | | 良い点 | 課題点 |
|---|---|--|--|
| 構内 | トイレ | <ul style="list-style-type: none"> 多目的トイレは、中が広く利用しやすい。 | <ul style="list-style-type: none"> 男女トイレともに入口が狭く、中も狭い。【写真カ】 |

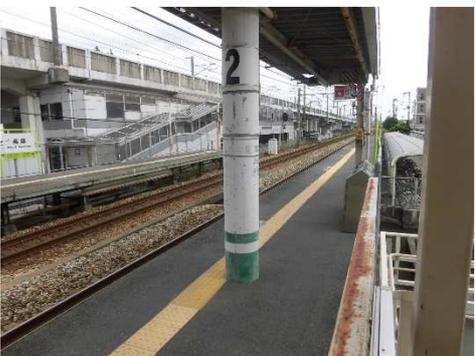
写真キ

| 項目 | | 良い点 | 課題点 |
|---|---|--|--|
| | ホーム | | <ul style="list-style-type: none"> 転落防止柵がないので、急行や貨物列車が通過するときは怖い。【写真キ】 |

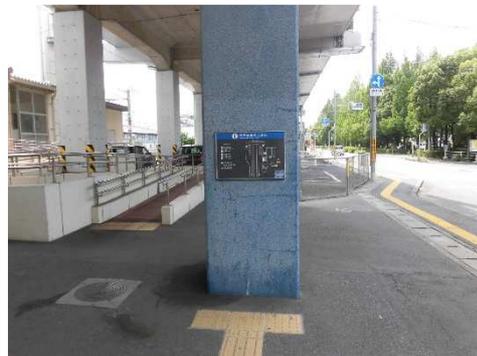
写真ク

| 項目 | | 良い点 | 課題点 |
|---|---|--|--|
| その他 | 案内 | <ul style="list-style-type: none"> わかりやすく便利。 | <ul style="list-style-type: none"> 北口の柱に駅全体の案内板があるが、小さくて見にくい。【写真ク】 |

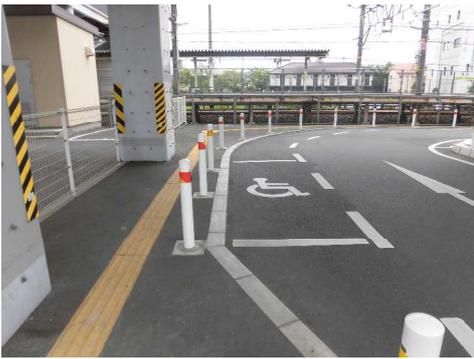
| 項目 | 良い点 | 課題点 |
|---|---|---|
| 身体障害者用乗降場 | | <ul style="list-style-type: none"> 狭い。 身体障害者用乗降場であることを示す案内板がない(路面標示しかない)。 駅入口から遠い。 ロータリーと駅入口の間にある駐車場に身体障害者用乗降場を設置すると良い。 【写真ア】 |

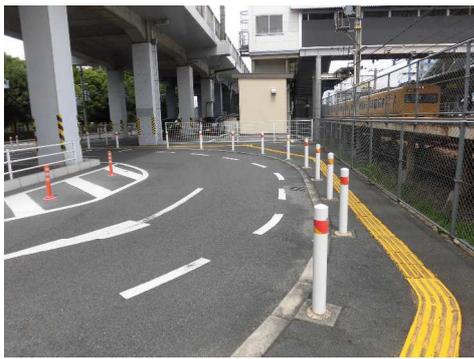
| 項目 | 良い点 | 課題点 |
|---|---|---|
| その他(人的対応(心のバリアフリー)など) | | <ul style="list-style-type: none"> 全体的に狭く、1台駐車していると後続車が詰まってしまう。【写真イ】 ロータリー中央に、無駄なスペースがある。 【写真ウ】 |

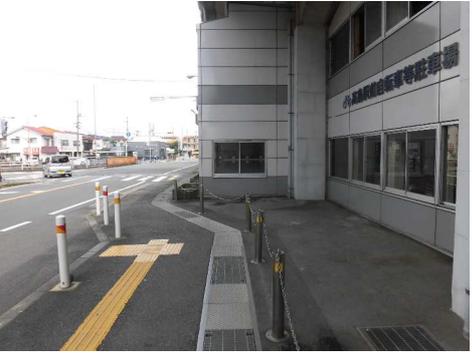
| 項目 | 良い点 | 課題点 |
|---|--|--|
| その他（人的対応 （心のバリアフリー）など） | ・常に担当者がいるので安心。 | ・自転車をバス停に停める人をよく見かける。 ・駐車施設の一部が道路側にせり出しており、無駄な空間となっている。歩道や信号待ちスペース、駅送迎専用の駐車スペースに活用すると良い。【写真工】 |

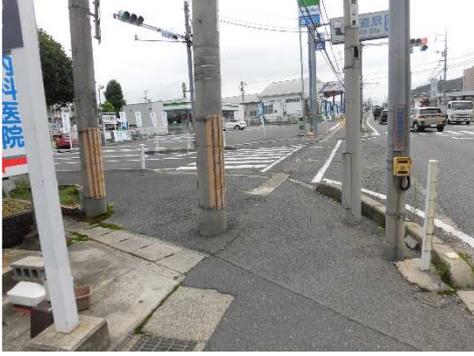
写真ア

| 項目 | 良い点 | 課題点 |
|---|---|--|
| 歩道等 | (全体) ・歩道が設置されている。 | ①歩道の中央付近に電柱があり、車いす利用者等の通行の支障となっている。【写真ア】 ②バス停部分の歩道幅員が狭い。【写真イ】 (全体) ・全体的に歩道幅員が狭い。 ・交差点や店舗等の出入口で歩道が斜路になっており、通行しにくい。【写真ウ】 ・凹凸があり、シニアカーで通行しにくい。 ・歩車道境界に段差のある箇所があり、転倒の危険がある。 ・視覚障害者誘導用ブロックが設置されていない。 |

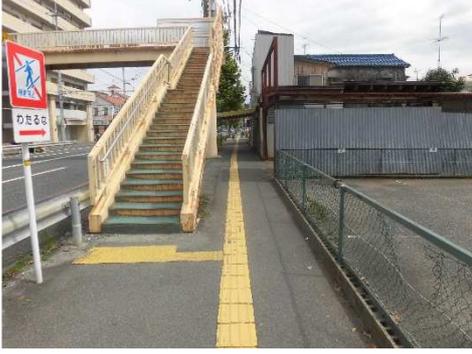
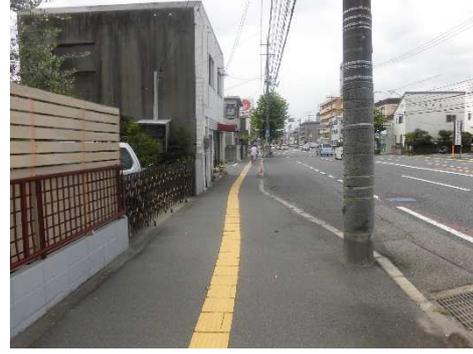
| 項目 | 良い点 | 課題点 |
|---|---|---|
| 歩道等 | ①幅員が広く移動しやすい。 【写真ア、イ】 | ②バス停や陸橋部分の歩道が狭く、すれ違いが難しい。【写真ウ、工】 ③街路樹や植栽で非常に狭い。また、電柱で狭くなっている箇所もある。【写真オ】 ④道路側溝に蓋がない。【写真カ】 ⑤鉄板蓋が損傷し、穴が開いていて危険。【写真キ】 |

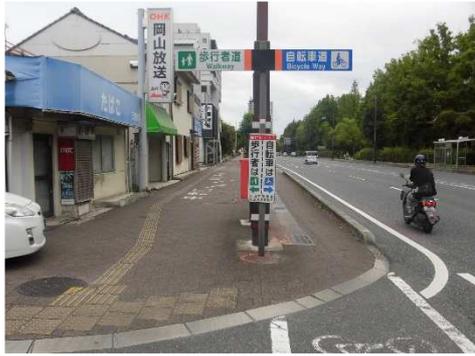
写真ア

| 項目 | 良い点 | 課題点 |
|---|---|--|
| 歩道等 | <ul style="list-style-type: none"> ①歩道幅員が広く、自転車道が整備されている。【写真ア】 ②歩車分離されている。【写真イ】 | <ul style="list-style-type: none"> ③交差点や店舗等の出入口で歩道が斜路になっている箇所があり通行しにくい。【写真ウ、エ】 ④グレーチング蓋の網目に車輪がはまりそう。【写真工】 ⑤視覚障害者誘導用ブロックが老朽化している。【写真オ】 ⑥歩車分離されていない。また、道路幅員が狭く、電柱が通行の支障となっている。【写真カ】 |

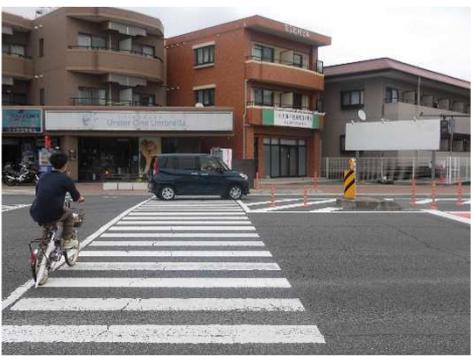
写真キ

| 項目 | 良い点 | 課題点 |
|---|---|--|
| 交差点 (横断歩道、 信号機など) | <ul style="list-style-type: none"> ⑦音響式の信号機が設置されている。【写真キ】 | <ul style="list-style-type: none"> ⑧交差点東側の横断歩道がなくなったので、信号待ちで混み合う。 ⑨歩行者用信号機（北側）が横断歩道から離れた位置にあり気づきにくい。【写真キ】 ⑩音響式の信号機でない。 ⑪北側道路から広い道路に出る際に、建物で見通しが悪く、車両が歩道をふさぐ形で止まって左右確認するので、歩行者等の通行の支障となっている。【写真ク】 |

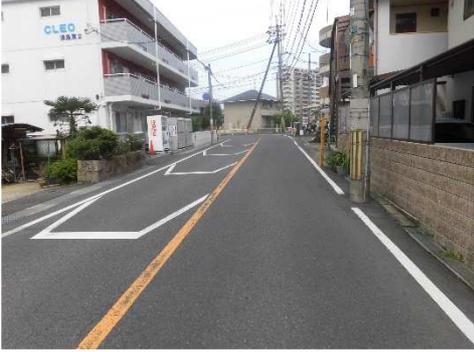
| 項目 | 良い点 | 課題点 |
|---|---|---|
| 歩道等 | ①通行しやすい。 【写真ア】 | ②歩道がない上、路側帯も狭く危険。【写真イ】 ③歩道に凹凸や段差がある。【写真ウ】 ④車道側に傾斜している。 ⑤雨の日には水溜まりができて歩道が狭くなる。【写真エ】 ⑥歩道幅員が狭い。【写真オ】 ⑦路側帯は広いが、歩道はない。【写真カ】 ⑧視覚障害者誘導用ブロックが劣化している箇所がある。【写真キ】 ⑨駅手前（北側）で歩道、視覚障害者誘導用ブロックが途切れている。【写真ク】 |
