参考4. 地元アンケート実施結果（第5章関係）

（1）高島駅周辺地区

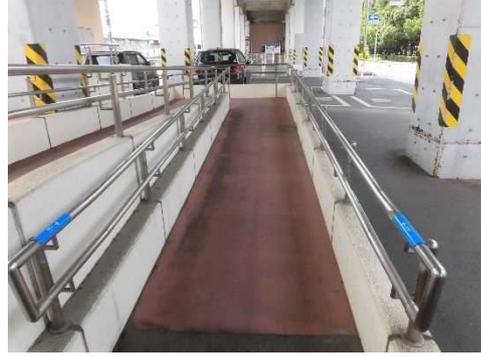
写真イ

項目		良い点	課題点
北口	スロープ・階段	<ul style="list-style-type: none"> ・階段の幅員が広く、手すりが設置されている。階段下の空間も広く段差もない。 ・階段そばにスロープが設置されており、幅員は広く、勾配は緩やかで、手すりが設置されている。【写真ア】 	<ul style="list-style-type: none"> ・階段の段差が少し高い。 ・スロープの幅員が狭く対向できない。【写真イ】 ・スロープを無理矢理作った感じで手狭感がある。
南口	階段	<ul style="list-style-type: none"> ・十分な広さがある。【写真ウ】 	<ul style="list-style-type: none"> ・スロープがなく、車椅子利用者等は駅への出入りができない。 ・階段部分に屋根がなく、雨の日は券売機の前で傘をさす人、たたむ人で混雑する。 ・混雑時、階段に人が溜まり危険。【写真ウ】
北・南口 共通	券売機	<ul style="list-style-type: none"> ・高さが適当で、利用しやすい。 ・券売機や料金表示などコンパクトで良い。【写真エ】 	<ul style="list-style-type: none"> ・券売機付近が狭く、乗降客で混雑することがある。
	改札口	<ul style="list-style-type: none"> ・フラットで利用しやすい。 ・十分な通路幅が確保されている。【写真オ】 	
構内	トイレ	<ul style="list-style-type: none"> ・バリアフリートイレは、中が広く利用しやすい。 	<ul style="list-style-type: none"> ・男女トイレともに入口が狭く、中も狭い。【写真カ】
	陸橋 (エレベーター・ 階段・通路)	<ul style="list-style-type: none"> ・エレベーターが設置されている。 ・エレベーターは通過型で便利。 	<ul style="list-style-type: none"> ・夜間など全体的に暗い。

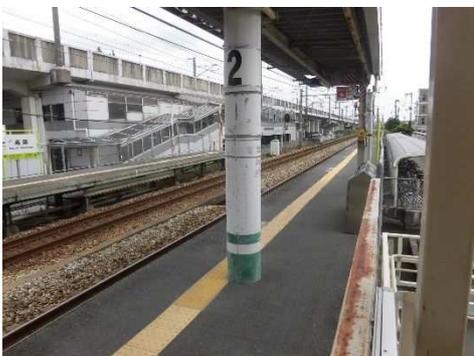
写真キ

ホーム		<ul style="list-style-type: none"> ・転落防止柵がないので、急行や貨物列車が通過するときは怖い。【写真キ】
その他	案内	<ul style="list-style-type: none"> ・わかりやすく便利。 	<ul style="list-style-type: none"> ・北口の柱に駅全体の案内板があるが、小さくて見にくい。【写真ク】
	その他(人的対応 (心のバリアフリー)など)	<ul style="list-style-type: none"> ・親切な対応でよい。 	<ul style="list-style-type: none"> ・南口は無人的のため、困りごと等があるときには北口まで行く必要がある。 ・窓口に常時駅員がいない。 ・駅全体を通して、もう少し幅が広ければよい。

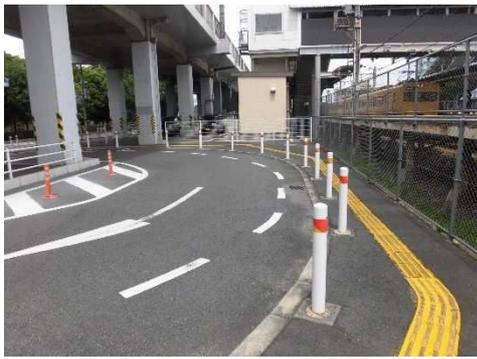
項目	良い点	課題点
歩道		・舗装が老朽化しており、つまずきやすい。 また、車椅子を押すのも大変。
身体障害者用乗降場		・狭い。 ・身体障害者用乗降場であることを示す案内板がない（路面標示しかない）。 ・駅入口から遠い。 ・ロータリーと駅入口の間にある駐車場に身体障害者用乗降場を設置すると良い。 【写真ア】
案内	・現状の案内で良い。	
その他（人的対応（心のバリアフリー）など）		・全体的に狭く、1台駐車していると後続車が詰まってしまう。【写真イ】 ・ロータリー中央に、無駄なスペースがある。 【写真ウ】

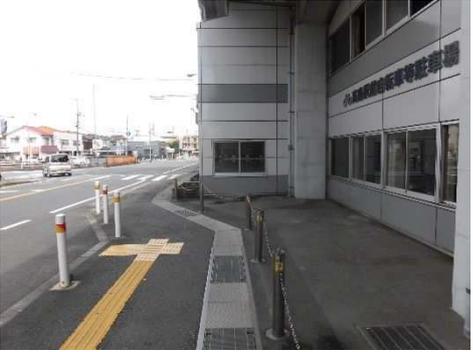
項目	良い点	課題点
出入口・敷地内通路	・ 出入口は整理・整頓されている。 【写真ア】	
駐車施設	・ 整理・整頓されている。【写真イ】	・ 暗く感じる。
上下移動		・ 2階へ駐車するのに、エレベーターがあると便利。
案内設備	・ 十分な案内表示がある。 ・ 案内板が大きく、内容も分かりやすい。 【写真ウ】	
その他（人的対応（心のバリアフリー）など）	・ 常に担当者がいるので安心。	・ 自転車をバス停に停める人をよく見かける。 ・ 駐車施設の一部が道路側にせり出しており、無駄な空間となっている。歩道や信号待ちスペース、駅送迎車用の駐車スペースに活用すると良い。【写真エ】

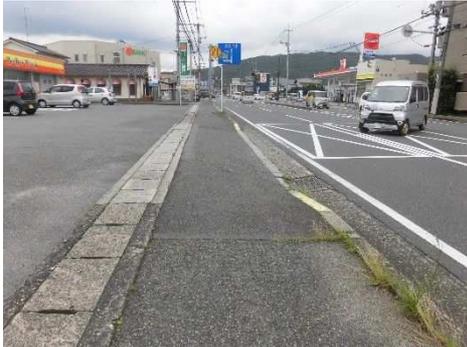
<p>写真イ</p>

項目	良い点	課題点
歩道等	① 広くて歩きやすい。【写真ア】	<p>② 全体的に歩道幅が狭い。また、住宅や店舗等の入口付近で、横断的に傾斜になっている箇所が多い。【写真イ】</p> <p>③ 歩道に凹凸がある。</p> <p>④ 歩道の側溝の蓋に段差がある。</p> <p>⑤ バス停部分の歩道が狭い。バス停の看板がある箇所は一層狭くなっている。【写真ウ】</p> <p>⑥ 建物で見通しが悪い。【写真エ】</p> <p>⑦ 歩道が設置されていない。【写真オ】</p> <p>⑧ バス路線であり、付近に学校があって通学の子供も多いのに、道路幅が狭く歩道もないので危険。【写真カ】</p> <p>⑨ 路側帯にグリーンベルトを設置すると良い。【写真キ】</p> <p>⑩ 用水路に転落防止柵がなく、危険。</p> <p>⑪ 水路上にある倉庫が死角になり、通行車両を確認しづらい。【写真ク】</p>
交差点 (横断歩道、 信号機など)		⑫ 歩行者専用の信号機がほとんどない（南北方向）。

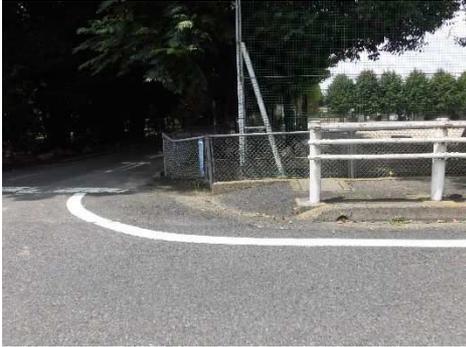
<p>写真イ</p>

項目	良い点	課題点
歩道等	<ul style="list-style-type: none"> ① 幅員が広く平らな部分が多いので歩きやすい。【写真ア】 ② 植樹が美しい。 	<ul style="list-style-type: none"> ③ 歩車道境界等に段差のある箇所や勾配のきつい箇所がある。【写真イ】 ④ 全体的に歩道が狭い。【写真ウ】 ⑤ 路面が荒れている。【写真ウ】 ⑥ 歩道がカーブしていて見通しが悪く、対向者とぶつかりそうになる。【写真エ】 ⑦ バス停や電柱等で、部分的に幅員が狭い箇所がある。【写真オ】 ⑧ 横断する埋設管上部の舗装が盛り上がっている箇所がある。【写真カ】 ⑨ 防犯灯が少なく、夜は暗い。 ⑩ 信号柱があり、歩道が狭くなっている。 ⑪ 側溝蓋にがたつきがあり危険。 ⑫ 信号待ちするスペースが狭い。【写真キ】
交差点 (横断歩道、 信号機など)		<ul style="list-style-type: none"> ⑬ 横断歩道上の路面が荒れている。【写真ク】 <p>(全体) ・横断歩道が消えかけている箇所が多い。</p>
案内		<ul style="list-style-type: none"> ⑭ 案内板が周辺に1箇所しかなく、地域の地図もわかりにくい。 <p>(全体) ・駅や学校、公民館、コミュニティハウス等への案内板があると良い。</p>

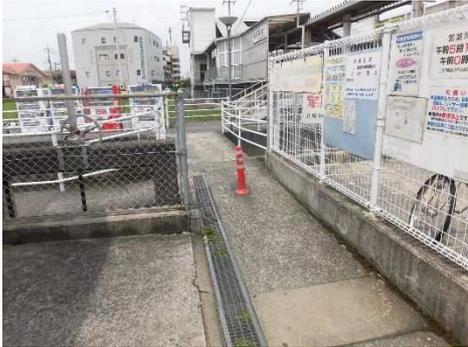
<p>写真ア</p>

項目	良い点	課題点
歩道等	<p>①道路側溝や用水路には、蓋や転落防止柵が概ね設置されており、安全性が確保されている。</p> <p>②十分な幅員があり（竜操中学校正門より西側）、凹凸もほぼない。</p>	<p>③通路出入口部の幅員が狭い上に、中央にポールが設置されているため、車椅子使用者は通行できない。また、西側の出入口部から駅南口の階段までの幅員も狭い。【写真ア】</p> <p>④歩行者が地下道を通行する際には階段しかない。【写真イ】</p> <p>⑤地下道階段の滑り止めが一部欠損している。</p> <p>⑥歩道が設置されていない。【写真ウ】</p> <p>⑦歩道幅員が狭い。また、歩車道境界部の段差や店舗出入口等の傾斜により通行しにくい。舗装や側溝蓋が老朽化している。【写真エ】</p> <p>⑧溝に蓋がなく危険。【写真オ】</p> <p>⑨電柱が通行の支障となっている。【写真カ】</p> <p>⑩暗い。</p> <p>⑪道路が側溝や用水路に向かい急激に傾斜している箇所がある。【写真力】</p> <p>⑫側溝や水路に蓋や転落防止柵が設置されていない箇所がある。【写真力】</p> <p>⑬外側線が消えかけている箇所がある。</p> <p>⑭路面が荒れている。</p> <p>⑮道路幅員が狭い箇所があり危険。</p> <p>⑯竜操中学校正門より東側は、急に道路幅員が狭くなっている。【写真キ】</p> <p>⑰道路幅員が狭いため、側溝の整備や蓋掛けをすると良い。</p> <p>⑱歩行者がどこを通行すればよいかわからない（当該箇所の前後には、道路を交差する形で歩行空間が整備されている）。</p> <p>⑲当該区間の北側と同様に、用水路の蓋掛けをすると良い。【写真ク】</p>
交差点 (横断歩道、 信号機など)		<p>⑳西から県道に進入する車が、横断歩道上で停まり、南から北進する車両を確認するため、歩行者の通行の支障となっている。押しボタンではなく、自動感知式の信号機に変えると良い。</p> <p>㉑変則交差点で、信号機がなく一部横断歩道もないので危険。</p>
案内		<p>(全体)</p> <p>・郵便局など案内板があると良い。</p>

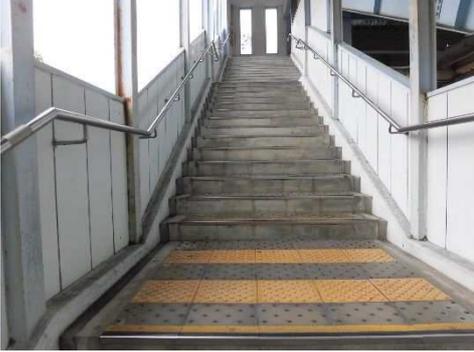
<p>写真ア</p>

項目		良い点	課題点
北口	階段	・手すりや点字ブロックが設置されている。【写真ア】	・階段の段数が多く、上り下りが大変。車椅子やベビーカーは利用できない。 【写真ア】 ・錆や塗装の劣化が見られる。 ・手すりの位置が高く感じる。 ・エレベーター等が設置されていない。
南口	階段	・手すりや点字ブロックが設置されている。	・階段の段数が多く、上り下りが大変。車椅子やベビーカーは利用できない。 ・錆や塗装の劣化が見られる。 ・手すりの位置が高く感じる。 ・エレベーター等が設置されていない。
駅舎2階	券売機	・カードにチャージができて便利。【写真イ】	・回数券や長距離切符が買えない。また、乗り越し精算ができず不便。
	改札口		・待合スペースが狭い。 ・ベンチが少ない。
	トイレ		・古く暗いイメージで、安心して利用できない。【写真ウ】 ・障害者等への配慮がない。 ・男女共用となっている。 ・和式しかない。【写真エ】 ・洗面台が傾いている。
構内	階段	・手すりや点字ブロックが設置されている。	・階段の段数が多く、上り下りが大変。車椅子やベビーカーは利用できない。 ・混雑時は狭く感じる。 ・手すりの位置が高く感じる。 ・エレベーター等が設置されていない。
	ホーム		・少し狭く通過列車が怖い。【写真オ】 ・屋根のない所が多く、雨の日は困る。【写真カ】
その他	案内	・電光掲示板が設置され、情報がわかりやすくなった。【写真キ】	
	その他（人的対応（心のバリアフリー）など）		・無人駅のため、困り事や体の不自由な方への対応が困難。特に緊急対応は難しく不便。 ・清掃が行き届いていない。 ・駅舎には植物がなく壁面にポスター・お知らせ等何もない。人の目や手が入っている感じがなく、全体的に寂れている印象がある。気持ちよく利用できるような維持管理が必要と感じる。

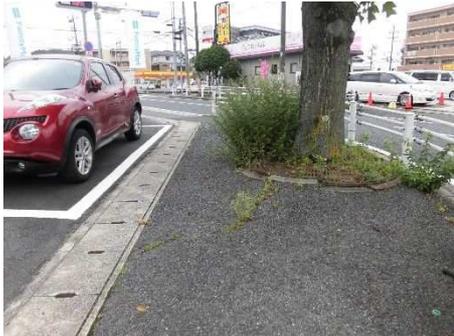
項目	良い点	課題点
歩道	<ul style="list-style-type: none"> 歩車分離されている点は良い。 	<ul style="list-style-type: none"> 凹凸があって歩きにくい。 歩道の真ん中に大きな木があり、通行の支障となっている。【写真ア】 街路樹の根が張って、舗装面が大きく波打っている。また木の根元の鉄板がそり返って危険。【写真ア】 歩道の一部が隣接商業施設の車両出入口のため斜路になっており、車椅子等は通行しにくい。【写真イ】
案内		<ul style="list-style-type: none"> 上道地域の案内板の劣化が著しい。【写真ウ】 ロータリーの案内板がない。
その他（人的対応（心のバリアフリー）など）		<ul style="list-style-type: none"> いたるところに自転車やバイクが止められており通りにくい。【写真エ】 ロータリーが狭く、バスが通行できない。 上道駅にバス停留所がない。 駐車場がなく、車の停車スペースもない。 送迎時に混み合う。特に雨の日は車がロータリーに入りきれず、国道250号に溢れている。ロータリーから国道250号に出る車線が1車線しかない事も課題と感じる。また誘導員を配置すると良いと感じる。

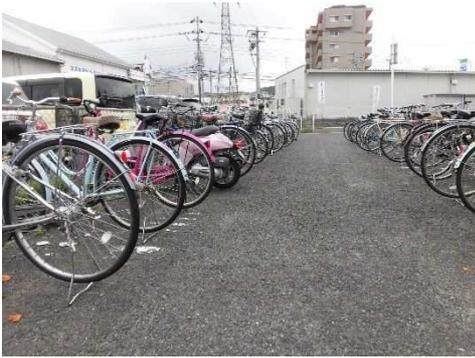
項目	良い点	課題点
通路		・凹凸があつて歩きにくい。
駐車施設	・自転車が整然と駐車されているのは良い。【写真ア】	<ul style="list-style-type: none"> ・利用者数に対し、駐車スペースが狭い。 ・自転車、バイクで溢れており、多い時は通路をふさぐように止められている。 ・駐車スペースと通路をはっきりさせると良い。 ・駐輪スペースの枠の表示がほとんど消えている。【写真イ】 ・駐輪場に屋根がなく、雨具を着脱する場所がない。【写真ウ】
案内設備		・駐輪場の範囲が明示されていない。【写真ウ】

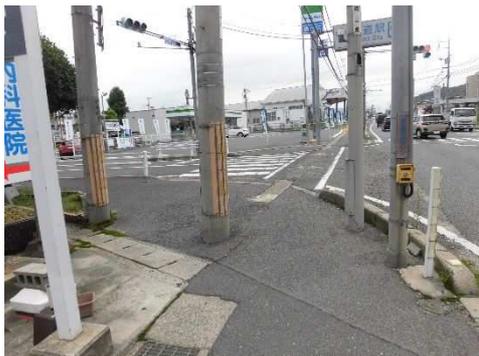
写真ア

項目	良い点	課題点
歩道等	(全体) ・歩道が設置されている。	①歩道の中央付近に電柱があり、車椅子使用者等の通行の支障となっている。【写真ア】 ②バス停部分の歩道幅員が狭い。【写真イ】 (全体) ・全体的に歩道幅員が狭い。 ・交差点や店舗等の出入口で歩道が斜路になっており、通行しにくい。【写真ウ】 ・凹凸があり、シニアカーで通行しにくい。 ・歩車道境界に段差のある箇所があり、転倒の危険がある。 ・視覚障害者誘導用ブロックが設置されていない。
交差点 (横断歩道、 信号機など)		(全体) ・交差点が少し狭い。 ・安全対策として、ラインをしっかりと引いてほしい。また、赤色にカラー舗装し、目立つようにすると良い。
その他(人的対応(心のバリアフリー)など)		(全体) ・狭い歩道を自転車が走行することがあり危険。

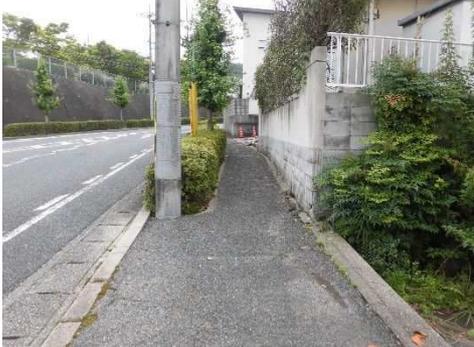
項目	良い点	課題点
歩道等	<p>(全体)</p> <ul style="list-style-type: none"> 歩道が設置されている。また、植栽により車と離れて通行できるので安全。 桜がとてもきれい。 	<p>①歩道が狭い。【写真ア】</p> <p>②歩車道境界の勾配がきつく危険。【写真イ】</p> <p>(全体)</p> <ul style="list-style-type: none"> 全体的に幅員が狭い。 植樹等で歩道が狭くなっている。また、車道にも張り出しており、通行の支障となっている。 植樹の根で歩道の凹凸が激しい。【写真ウ】 落ち葉が排水路をふさぎ、雨水が車道に溢れている。 交差点や店舗等の出入口で歩道が斜路になっており、通行しにくい。【写真エ】 視覚障害者誘導用ブロックが設置されていない。
交差点 (横断歩道、 信号機など)		<p>③横断歩道南の道路の見通しが悪い上に、通行車両の速度が出ており止まらないので危険。【写真オ】</p> <p>(全体)</p> <ul style="list-style-type: none"> 音声案内式の信号機がない。
その他(人的対応 (心のバリアフリー) など)		<p>④上道郵便局に駐車する車両が歩道にはみ出していることがあり、通行の支障となっている。【写真力】</p> <p>(全体)</p> <ul style="list-style-type: none"> 歩道を自転車が走行することがあり危険。自転車走行ルールの周知・啓発が必要。 植樹を撤去し、歩行者と自転車を分けると良い。
