1. 全体工程表

工事状況写真

敷地境界のアスベスト濃度測定結果について

敷地境界のダイオキシン類濃度測定結果について

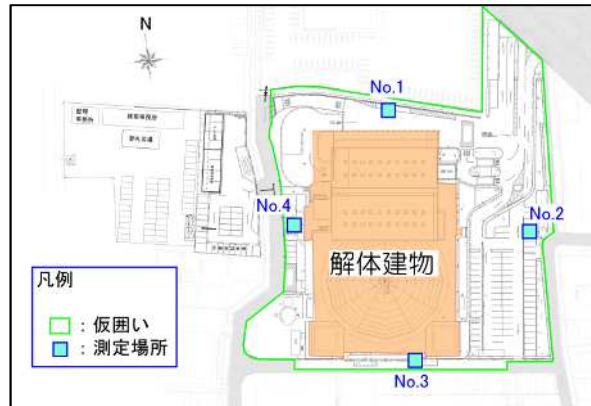
測定箇所

区分	測定日	No.1	No.2	No.3	No.4
解体工事前	2022年4月6日	0.021	0.018	0.018	0.016
	2023年1月30日	0.051	0.04	0.039	0.034
除染作業中	2023年2月6日	0.02	0.015	0.018	0.017

(注1) 環境省が定める環境基準は0.6pg-TEQ/m³以下です
