遺跡見学会「岡山城―石垣と櫓をめぐる―」

令和8年3月21日(土) 10:00～15:00

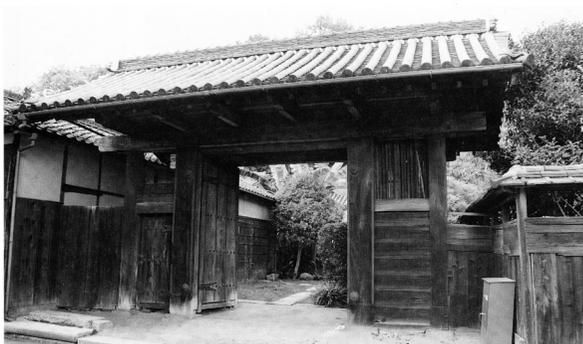
写真 京橋御門(片山1996)

京橋は宇喜多秀家によって架橋されたと伝わります。京橋、中橋、小橋が架けられたことで、東西の交通が円滑になり、旭川の東岸へ城下町が拡大していくことにもつながりました。京橋西詰にはかつて京橋御門と呼ばれる門があり、明治の初めに南区小串の赤木家に払い下げられた後、現在に至るまで同家の正門として残っています。

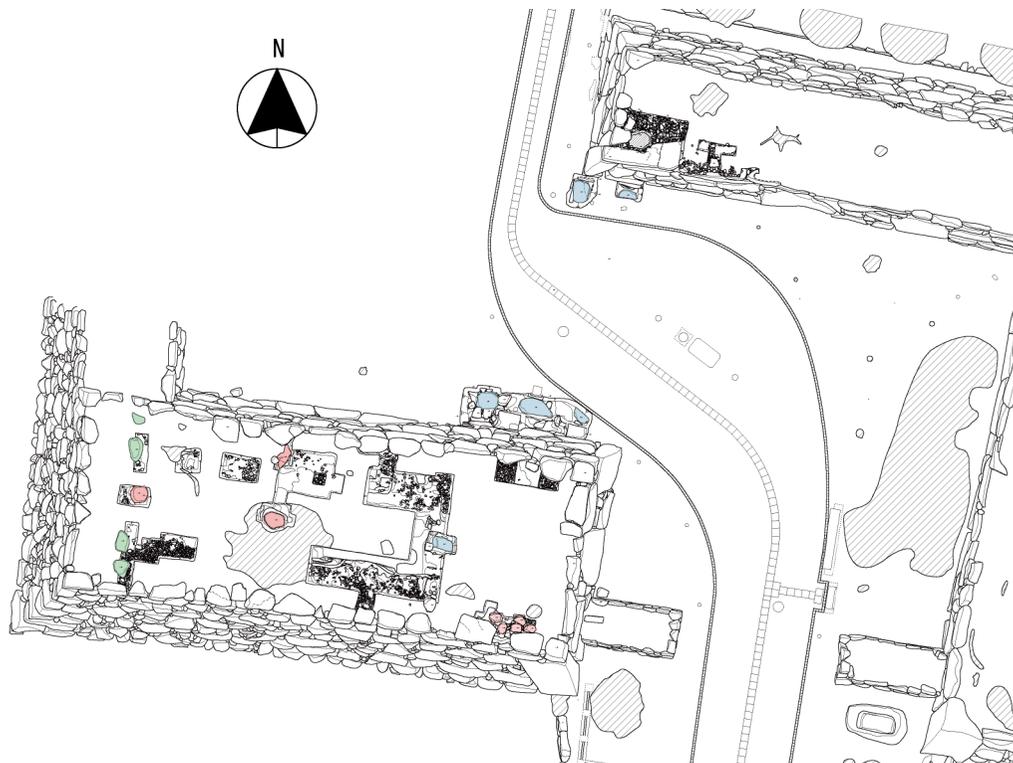
図1 内下馬門平面図 (1/300)

岡山城本丸大手にはかつて、北石塁と南石塁を繋ぐように内下馬門が架かっており、その西隣の石塁隅には太鼓櫓が存在しました。平成11年度と令和7年度に発掘調査を実施し、石塁下に7点、南石塁上に5点の礎石が残存していることが明らかになりました。

絵図から読み取れる建物の規模は、内下馬門が南北10間、東西3間、太鼓櫓が南北3間半、東西7間半ほどです。南石塁のみの大きさを考えれば、内下馬門と太鼓櫓の規模を単純計算して、南北3間半、東西10間半という半端な数字となります。発掘調査と照らし合わせても、内下馬門及び太鼓櫓は変則的な構造をしていた可能性が高いようです。

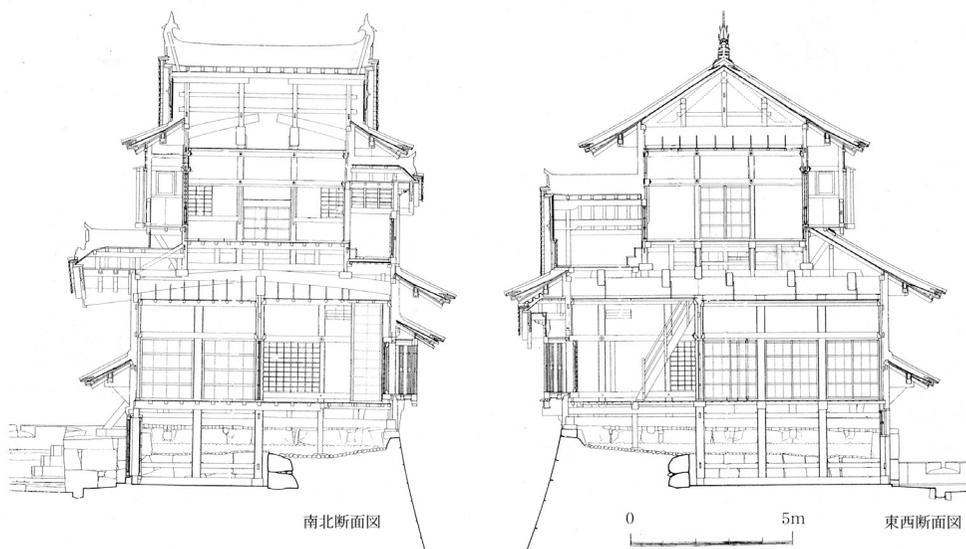
図2 月見櫓実測図

天守のほど近くにありながら戦災を免れた、本丸跡に現存する唯一の櫓です。櫓規模は、東西9.8m(柱間5間)、南北7.9m(柱間4間)で、高さは13.8mです。記録に欠けて建築年代が不明ですが、池田忠雄が岡山城主であったときの中の段整備に伴う増設施設であり、元和年間から寛永年間前半の時期(1620年代)の建築とされています。

月見櫓は塗籠造りの三階建てですが、城外からは二階建てに見えます。櫓が建つ地盤が水平ではなく、城外側が石塁によって一段高くなっているためです。最上部は入母屋造りで、下層の屋根には唐破風や千鳥破風が組み込まれており、鬼瓦には池田家の家紋であるアゲハ蝶がデザインされています。

月見櫓の最大の特徴は、城外側は最新式の軍備を施しているのに対し、城内側には開放的で、櫓本来の機能を越えて内部の居住性を高めている事です。これは、櫓の築造期が元和の偃武の時期にあたり、軍事的な装備や技術が極度に発達しながらも、豊臣家が滅亡して戦乱の危機が急激に低下した時代相を反映したものです。

外向きの軍事設備を具体的にみると、最下の階(地階)は城外からは存在が判りにくい。え、堅牢な穴蔵式となっていて、上の一階の床板を外せば上の階と守備兵の通行が自由です。しかも、土間から一段高い城外側の石塁頂部には銃眼がほぼ一間おきに開けられています。一階は北面と西面に格子が入った出窓があつて視界を確保し、下方に射撃を行うための施設である石落としも設けられています。また、二階西側の千鳥破風の裏は小部屋となっていて、外を監視したり鉄砲を撃つことができる仕掛けです。

いっぽう城内側は、二階に手すりを配した縁側があり、広く開け放つことができます。また、一階と二階の内装は御殿建築に準じた部分が多く、畳が敷いてあつた形跡があり、天井板も張られていますし、柱に釘隠しの装飾などを施し、障子も入っています。平時にも月見を始めとした四季の眺望と小宴を催すのに格好の構造となっています。
