重点整備地区（岡山駅地区以外） 地元アンケート調査結果

【高島駅周辺地区】

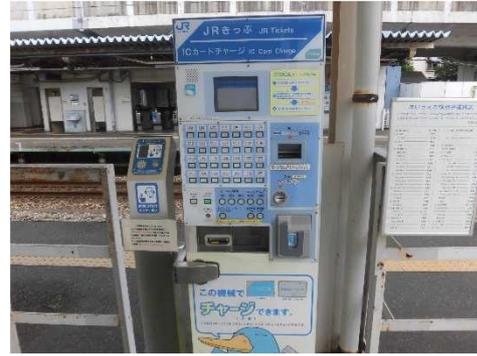
写真エ

| 項目 | | 良い点 | 課題点 |
|---|---|--|--|
| 北・南口 共通 | 券売機 | <ul style="list-style-type: none"> 高さが適当で、利用しやすい。 券売機や料金表示などコンパクトで良い。 【写真エ】 | <ul style="list-style-type: none"> 券売機付近が狭く、乗降客で混雑することがある。 |

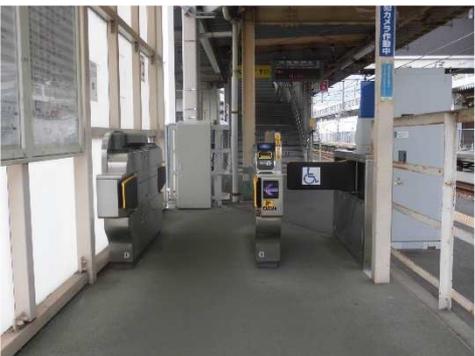
写真オ

| 項目 | | 良い点 | 課題点 |
|---|---|--|--|
| | 改札口 | <ul style="list-style-type: none"> フラットで利用しやすい。 十分な通路幅が確保されている。 【写真オ】 | |

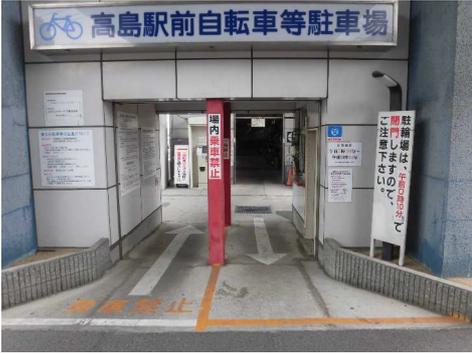
| 項目 | 良い点 | 課題点 |
|---|--|--|
| 出入口・敷地内通路 | ・出入口は整理・整頓されている。【写真ア】 | |

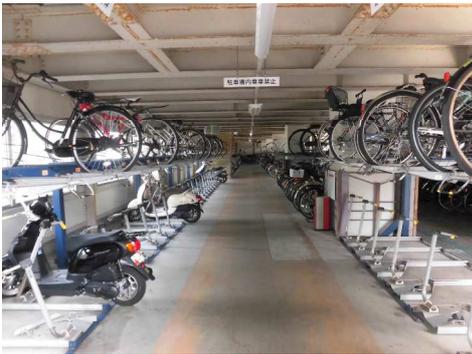
| 項目 | 良い点 | 課題点 |
|---|--|--|
| 駐車施設 | ・整理・整頓されている。【写真イ】 | ・暗く感じる。 |

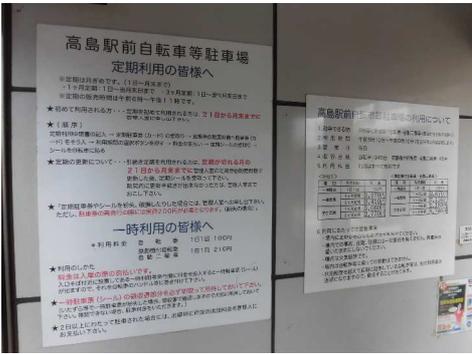
| 項目 | 良い点 | 課題点 |
|---|--|--|
| 案内設備 | ・十分な案内表示がある。 ・案内板が大きく、内容も分かりやすい。 【写真ウ】 | |

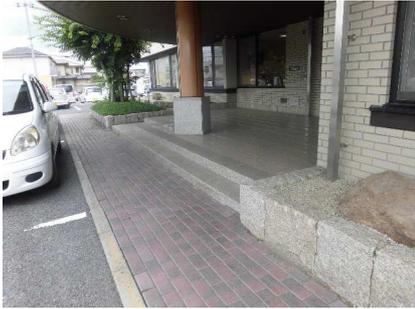
| 項目 | 良い点 | 課題点 |
|---|---|--|
| 出入口・階段・スロープ | <ul style="list-style-type: none"> ・階段の高さが低くてよい。【写真ア】 ・階段横にスロープも設置されている。【写真イ】 | |

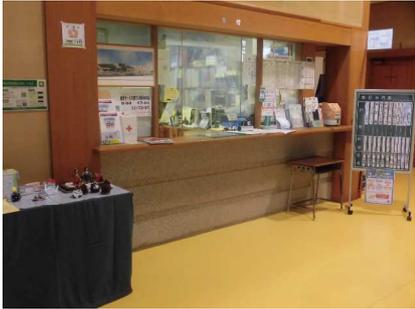
| 項目 | 良い点 | 課題点 |
|---|---|--|
| 受付 | <ul style="list-style-type: none"> ・対応が良い。 | <ul style="list-style-type: none"> ・カウンターが狭い ・車いす利用者には高くて利用できない。【写真ウ】 |

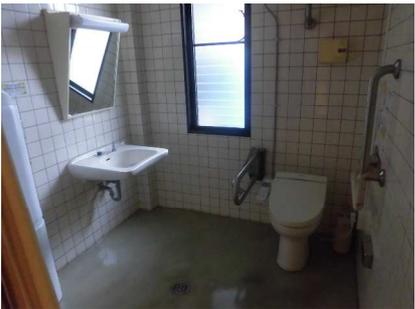
| 項目 | 良い点 | 課題点 |
|---|---|--|
| トイレ | <ul style="list-style-type: none"> ・多目的トイレが設置されており、おむつ交換台もある。【写真工】 ・一般トイレ（男女とも）に温水便座の洋式トイレが設置されている。 | <ul style="list-style-type: none"> ・洋式トイレの個室が狭い。 ・オストメイトの設備がない。 ・出入口に段差があり、つまずきやすい。【写真オ】 ・和式のトイレがある。 |

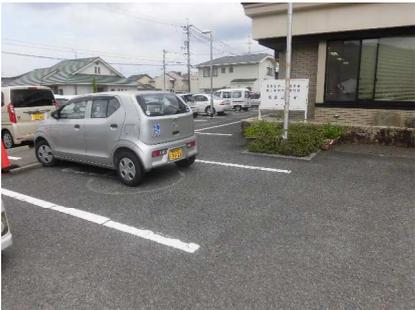
| 項目 | 良い点 | 課題点 |
|---|---|--|
| 駐車場 | <ul style="list-style-type: none"> ・広くて、駐車枠が多く、使いやすい。 ・障害者専用の駐車枠が確保されている。【写真力】 | <ul style="list-style-type: none"> ・障害者専用の駐車枠が1箇所しかない。 ・障害者専用の駐車枠の表示が消えかけている。【写真力】 |

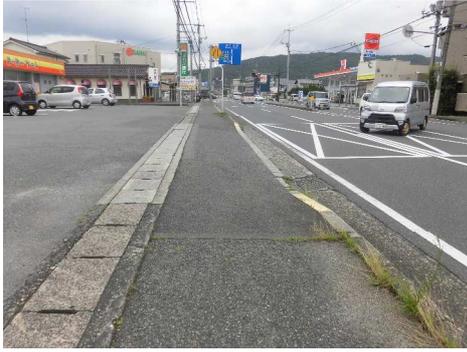
| 項目 | 良い点 | 課題点 |
|---|---|--|
| 歩道等 | ①広くて歩きやすい。【写真ア】 | ②全体的に歩道幅が狭い。また、住宅や店舗等の入口付近で、横断的に傾斜になっている箇所が多い。【写真イ】 ③歩道に凹凸がある。 ④歩道の側溝の蓋に段差がある。 ⑤バス停部分の歩道が狭い。バス停の看板がある箇所は一層狭くなっている。【写真ウ】 ⑥建物で見通しが悪い。【写真エ】 ⑦歩道が設置されていない。【写真オ】 ⑧バス路線であり、付近に学校があって通学の子供も多いのに、道路幅が狭く歩道もないので危険。【写真カ】 ⑨路側帯にグリーンベルトを設置すると良い。【写真キ】 ⑩用水路に転落防止柵がなく、危険。 ⑪水路上にある倉庫が死角になり、通行車両を確認しづらい。【写真ク】 |

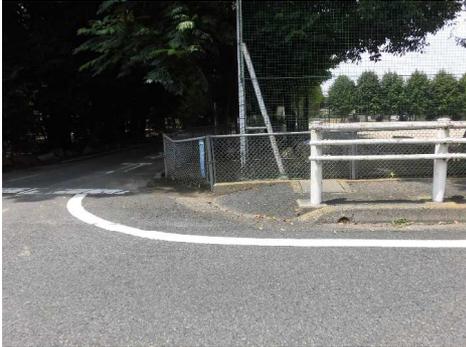
| 項目 | 良い点 | 課題点 |
|---|---|--|
| 歩道等 | <ul style="list-style-type: none"> ①幅員が広く平らな部分が多いので歩きやすい。【写真ア】 ②植樹が美しい。 | <ul style="list-style-type: none"> ③歩車道境界等に段差のある箇所や勾配のきつい箇所がある。【写真イ】 ④全体的に歩道が狭い。【写真ウ】 ⑤路面が荒れている。【写真ウ】 ⑥歩道がカーブしていて見通しが悪く、対向者とぶつかりそうになる。【写真エ】 ⑦バス停や電柱等で、部分的に幅員が狭い箇所がある。【写真オ】 ⑧横断する埋設管上部の舗装が盛り上がっている箇所がある。【写真カ】 ⑨防犯灯が少なく、夜は暗い。 ⑩信号柱があり、歩道が狭くなっている。 ⑪側溝蓋にがたつきがあり危険。 ⑫信号待ちするスペースが狭い。【写真キ】 |

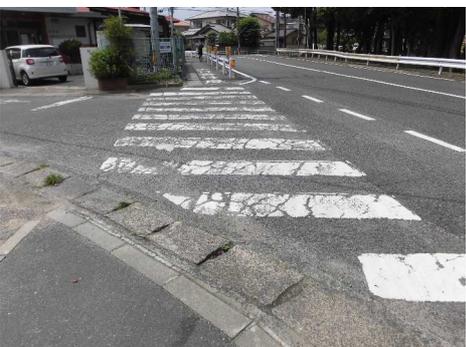
| 項目 | 良い点 | 課題点 |
|---|---|--|
| 交差点 (横断歩道、 信号機など) | | <ul style="list-style-type: none"> ⑬横断歩道上の路面が荒れている。【写真ク】 <p>(全体)</p> <ul style="list-style-type: none"> ・横断歩道が消えかけている箇所が多い。 |

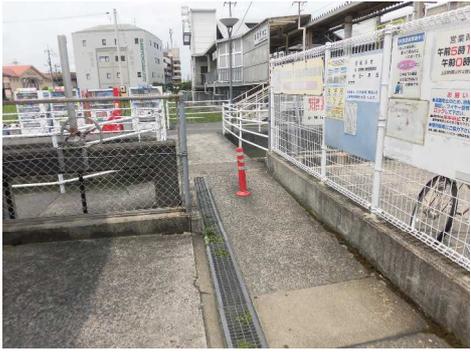
| 項目 | 良い点 | 課題点 |
|---|--|--|
| 歩道等 | <p>①道路側溝や用水路には、蓋や転落防止柵が概ね設置されており、安全性が確保されている。</p> <p>②十分な幅員があり（竜操中学校正門より西側）、凹凸もほぼない。</p> | <p>③通路出入口部の幅員が狭い上に、中央にポールが設置されているため、車いす利用者は通行できない。また、西側の出入口部から駅南口の階段までの幅員も狭い。【写真ア】</p> <p>④歩行者が地下道を通行する際には階段しかない。【写真イ】</p> <p>⑤地下道階段の滑り止めが一部欠損している。</p> <p>⑥歩道が設置されていない。【写真ウ】</p> <p>⑦歩道幅員が狭い。また、歩車道境界部の段差や店舗出入口等の傾斜により通行しにくい。舗装や側溝蓋が老朽化している。【写真工】</p> <p>⑧溝に蓋がなく危険。【写真オ】</p> <p>⑨電柱が通行の支障となっている。【写真カ】</p> <p>⑩暗い。</p> <p>⑪道路が側溝や用水路に向かい急激に傾斜している箇所がある。【写真キ】</p> <p>⑫側溝や水路に蓋や転落防止柵が設置されていない箇所がある。【写真ク】</p> <p>⑬外側線が消えかけている箇所がある。</p> <p>⑭路面が荒れている。</p> <p>⑮道路幅員が狭い箇所があり危険。</p> <p>⑯竜操中学校正門より東側は、急に道路幅員が狭くなっている。【写真キ】</p> <p>⑰道路幅員が狭いため、側溝の整備や蓋掛けをすると良い。</p> <p>⑱歩行者がどこを通行すればよいかわからない（当該箇所の前後には、道路を交差する形で歩行空間が整備されている）。</p> <p>⑲当該区間の北側と同様に、用水路の蓋掛けをすると良い。【写真ク】</p> |

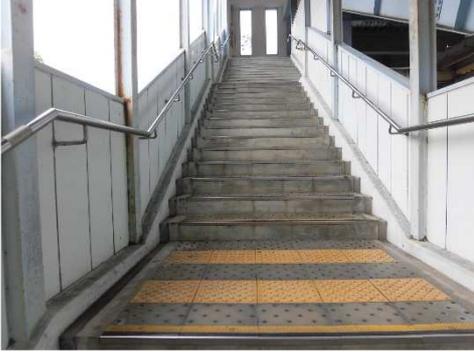
| 項目 | | 良い点 | 課題点 |
|---|---|---|---|
| 北口 | 階段 | <ul style="list-style-type: none"> 手すりや点字ブロックが設置されている。【写真ア】 | <ul style="list-style-type: none"> 階段の段数が多く、上り下りが大変。車いすやベビーカーは利用できない。【写真ア】 錆や塗装の劣化が見られる。 手すりの位置が高く感じる。 エレベーター等が設置されていない。 |

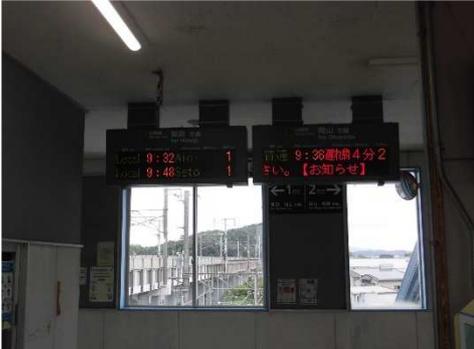
| 項目 | | 良い点 | 課題点 |
|---|---|---|---|
| その他 | 案内 | <ul style="list-style-type: none"> 電光掲示板が設置され、情報がわかりやすくなった。【写真キ】 | |

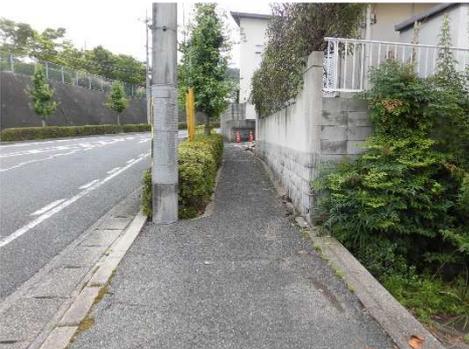
| 項目 | 良い点 | 課題点 |
|---|---|---|
| 歩道等 | <p>(全体)</p> <ul style="list-style-type: none"> 歩道が設置されている。また、植栽により車と離れて通行できるので安全。 桜がとてもきれい。 | <p>①歩道が狭い。【写真ア】</p> <p>②歩車道境界の勾配がきつく危険。【写真イ】</p> <p>(全体)</p> <ul style="list-style-type: none"> 全体的に幅員が狭い。 植樹等で歩道が狭くなっている。また、車道にも張り出しており、通行の支障となっている。 植樹の根で歩道の凹凸が激しい。【写真ウ】 落ち葉が排水路をふさぎ、雨水が車道に溢れている。 交差点や店舗等の出入口で歩道が斜路になっており、通行しにくい。【写真エ】 視覚障害者誘導用ブロックが設置されていない。 |

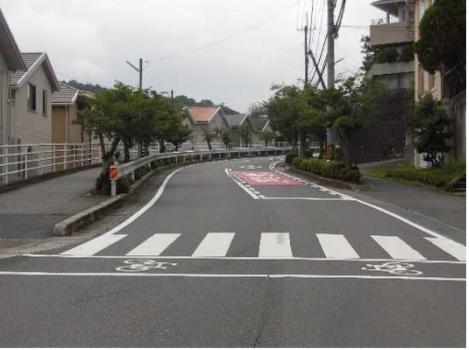
| 項目 | 良い点 | 課題点 |
|---|---|---|
| 交差点 (横断歩道、 信号機など) | | <p>③横断歩道南の道路の見通しが悪い上に、通行車両の速度が出ており止まらないので危険。【写真オ】</p> <p>(全体)</p> <ul style="list-style-type: none"> 音声案内式の信号機がない。 |

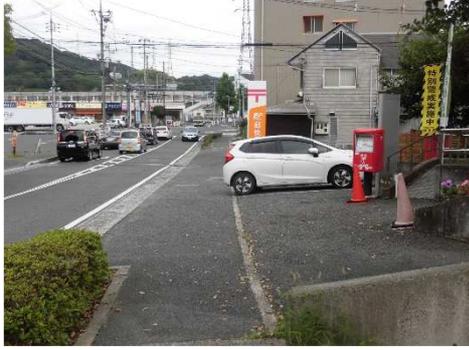
| 項目 | 良い点 | 課題点 |
|---|---|---|
| その他 (人的対応 (心のバリアフリー) など) | | <p>④上道郵便局に駐車する車両が歩道にはみ出していることがあり、通行の支障となっている。【写真カ】</p> <p>(全体)</p> <ul style="list-style-type: none"> 歩道を自転車が走行することがあり危険。自転車走行ルールの周知・啓発が必要。 植樹を撤去し、歩行者と自転車を分けると良い。 |

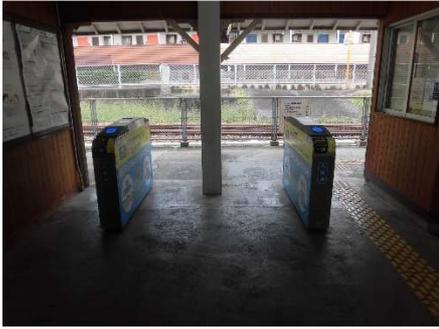
| 項目 | 良い点 | 課題点 |
|---|--|--|
| 改札口 | <ul style="list-style-type: none"> • 一定の幅は確保されている。【写真ア】 | <ul style="list-style-type: none"> • 改札口中央に駅舎の柱があり邪魔に感じる。【写真ア】 |

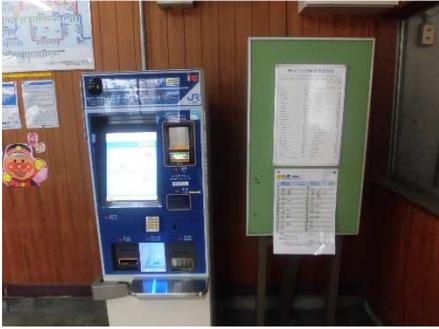
| 項目 | 良い点 | 課題点 |
|---|--|--|
| 券売機 | <ul style="list-style-type: none"> • 操作位置が低い位置にあり、車いす利用者でも操作しやすい。 • 点字付きの運賃表が券売機横にある。【写真イ】 | <ul style="list-style-type: none"> • 使い方がわかりにくい。 • 2台あると良い。 |

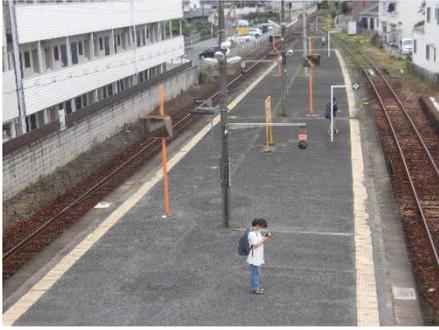
| 項目 | 良い点 | 課題点 |
|---|--|--|
| ホーム | <ul style="list-style-type: none"> • 広い。【写真ウ】 • ホームに待合室がある。【写真工】 | <ul style="list-style-type: none"> • 柵がなく、線路への転落の危険性がある。【写真ウ】 |

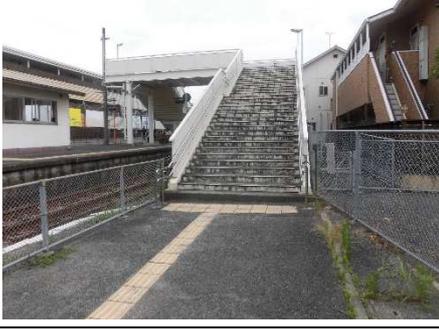
| 項目 | 良い点 | 課題点 |
|---|--|--|
| 陸橋(階段・通路) | | <ul style="list-style-type: none"> • 階段の踏段幅が狭く、急である。 • ホームへ渡る手段が階段しかない。【写真才】 • エレベーターが設置されていない。 |

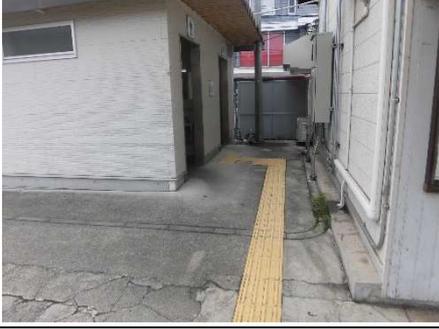
| 項目 | 良い点 | 課題点 |
|---|--|--|
| トイレ | <ul style="list-style-type: none"> • トイレ入口まで視覚障害者誘導用ブロックが設置されている。【写真力】 • 新しくきれい。 | <ul style="list-style-type: none"> • 改札内にしかトイレがない。 |

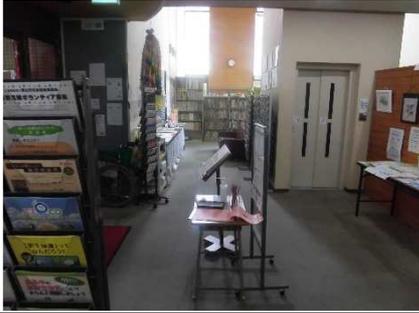
| 項目 | 良い点 | 課題点 |
|---|--|--|
| 出入口 | <ul style="list-style-type: none"> 出入口正面の南北道路は、平坦で歩行しやすい。 出入口はバリアフリーになっている。【写真ア】 | <ul style="list-style-type: none"> 入口から受付まで明るくすると良い。【写真イ】 |
| 受付 | <ul style="list-style-type: none"> 出入口から近い。 | <ul style="list-style-type: none"> 出入口から受付の場所がわかりにくい。【写真イ】 |
| 建物内通路 | | <ul style="list-style-type: none"> 通路に置物が多く、通行の妨げとなっている。【写真イ】 |

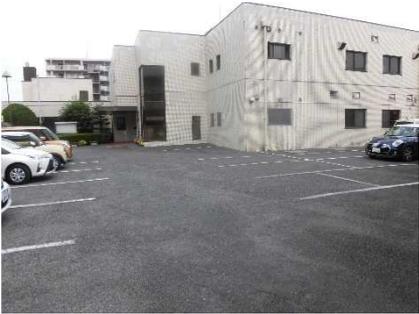
| 項目 | 良い点 | 課題点 |
|---|--|--|
| 駐車場 | | <ul style="list-style-type: none"> 駐車場が狭く、駐車枠が少ない。【写真工】 |

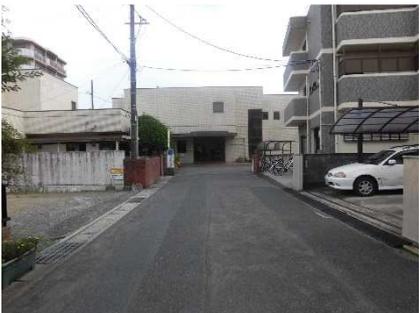
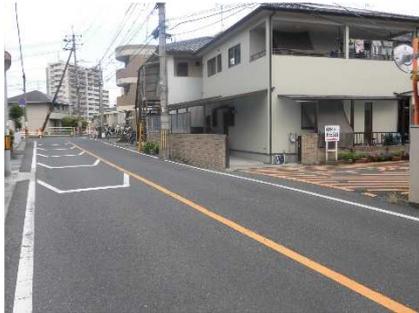
| 項目 | 良い点 | 課題点 |
|---|--|--|
| 案内 | | <ul style="list-style-type: none"> 公民館の場所がわかりにくい上、入口の案内看板が見えにくい。【写真オ、カ】 全体的にもう少し案内板を増やせば良いと思う。 |

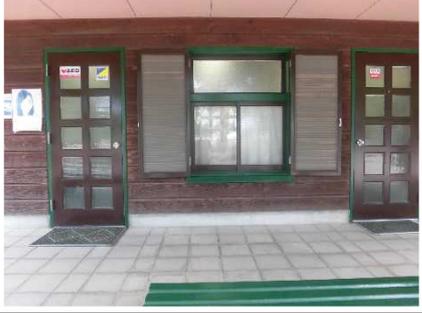
| 項目 | 良い点 | 課題点 |
|---|--|---|
| 受付 | <ul style="list-style-type: none"> 正面入口のすぐ横にあり、わかりやすい。 | <ul style="list-style-type: none"> オープンになっておらず、声をかけにくい。【写真イ】 |

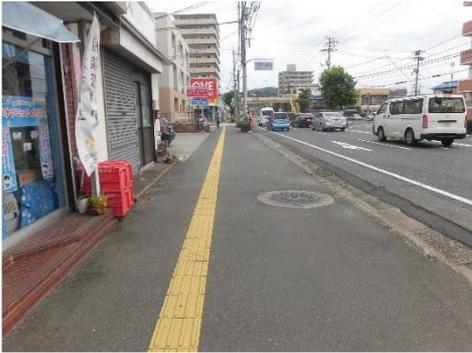
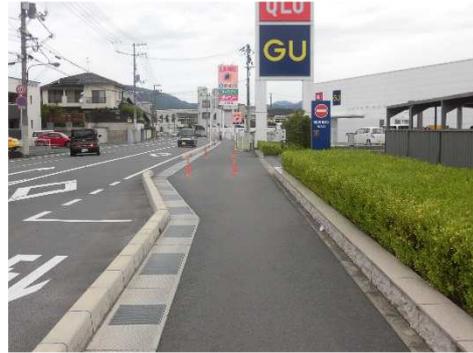
| 項目 | 良い点 | 課題点 |
|---|---|---|
| 歩道等 | ①幅員が広く移動しやすい。 【写真ア、イ】 | ②バス停や陸橋部分の歩道が狭く、すれ違いが難しい。【写真ウ、工】 ③街路樹や植栽で非常に狭い。また、電柱で狭くなっている箇所もある。【写真オ】 ④道路側溝に蓋がない。【写真カ】 ⑤鉄板蓋が損傷し、穴が開いていて危険。【写真キ】 |

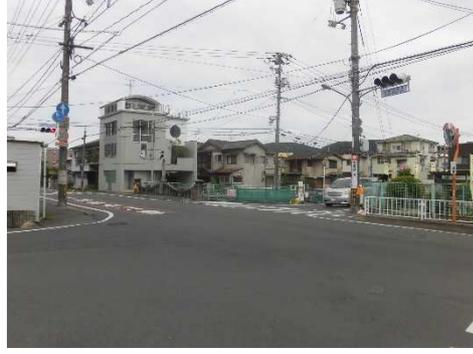
| 項目 | 良い点 | 課題点 |
|---|---|---|
| 交差点 (横断歩道、 信号機など) | ⑥歩車分離式の信号が設置されている。【写真ク】 | ⑦自転車が信号待ちで混み合い危険。 ⑧横断歩道が長いので、渡り切れるかわからず躊躇する。 |

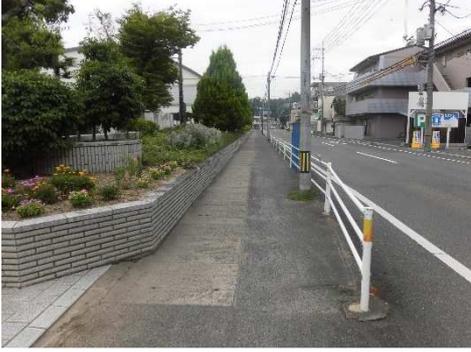
| 項目 | 良い点 | 課題点 |
|---|---|---|
| 歩道等 | ①通行しやすい。 【写真ア】 | ②歩道がない上、路側帯も狭く危険。【写真イ】 ③歩道に凹凸や段差がある。【写真ウ】 ④車道側に傾斜している。 ⑤雨の日には水溜まりができて歩道が狭くなる。【写真エ】 ⑥歩道幅員が狭い。【写真オ】 ⑦路側帯は広いが、歩道はない。【写真カ】 ⑧視覚障害者誘導用ブロックが劣化している箇所がある。【写真キ】 ⑨駅手前（北側）で歩道、視覚障害者誘導用ブロックが途切れている。【写真ク】 |

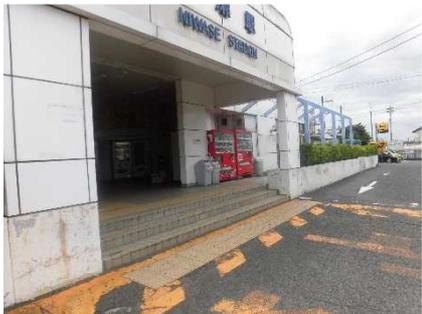
| 項目 | | 良い点 | 課題点 |
|---|---|---|---|
| 北口 | スロープ・階段 | | ・階段に手すりがあると良い。【写真ア】 |

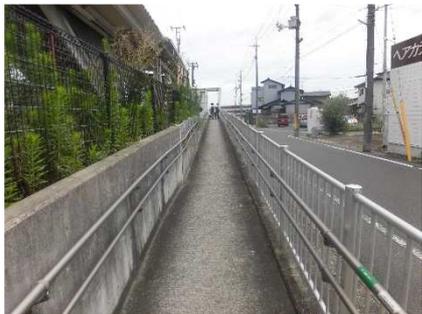
| 項目 | | 良い点 | 課題点 |
|---|---|---|---|
| 南口 | スロープ・階段 | | ・スロープの幅員が狭い。【写真イ】 |

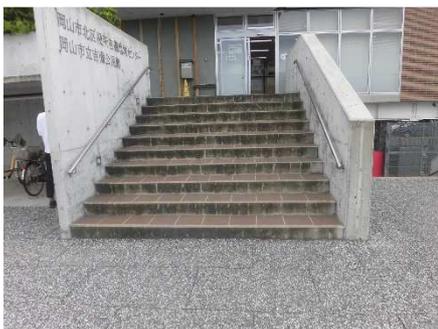
| 項目 | 良い点 | 課題点 |
|---|---|---|
| 出入口・敷地内通路 | | <ul style="list-style-type: none"> ・地域センター前の階段に視覚障害者誘導用ブロックがない。【写真ア】 ・公民館は、入口まで視覚障害者誘導用ブロックが設置されている。一方地域センターは、入口まで設置されていない【写真イ】。 ・公民館の出入口が狭く、すれ違うことができない。【写真ウ】 |

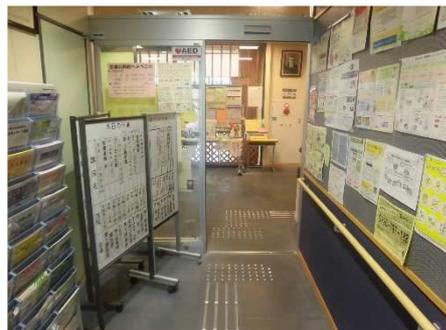
| 項目 | 良い点 | 課題点 |
|---|---|---|
| 建物内通路 | | <ul style="list-style-type: none"> ・公民館内部にスライド式の自動ドアがあるが、幅員が狭い。【写真工】 |

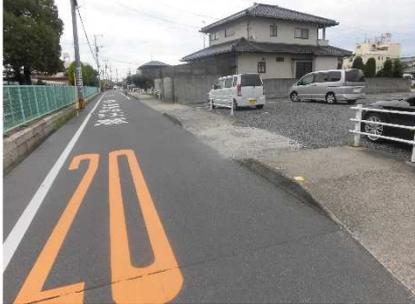
| 項目 | 良い点 | 課題点 |
|---|---|---|
| 歩道等 | | <p>①歩道に凹凸がある。車いす利用者には通行が困難な箇所もある。【写真ア】</p> <p>②柵、ポール等が設置されていた形跡があるが、復旧されていない箇所がある。【写真イ】</p> <p>③電柱、信号機の設備（BOX）、案内標識があり、狭くなっている。【写真ウ、エ】</p> <p>④歩道が傾斜している。【写真オ】</p> <p>⑤路側帯が狭い。どこを通行してよいかわからない。【写真カ】</p> <p>⑥歩道が途切れており路側帯が狭い。段差がある。【写真キ】</p> <p>⑦施設の入口や交差点等の位置がわかるように、歩道上に視覚障害者誘導用ブロックを設置すると良い。【写真ク】</p> <p>⑧歩道が狭い。【写真ケ】</p> <p>⑨歩道の幅員が部分的に狭くなっている。【写真コ】</p> <p>⑩歩車分離の縁石等があると良い。【写真サ】</p> <p>⑪柵が通行の支障となっている。【写真シ】</p> <p>⑫陸橋部分の歩道が狭い。また陸橋階段下の支柱がむき出しで危険。【写真ス】</p> <p>⑬歩道に段差がある。【写真セ】</p> <p>⑭グレーチング蓋の網目が大きいため、白杖がはまる。【写真ソ】</p> <p>（全体）</p> <ul style="list-style-type: none"> ・外側線、横断報道などの白線が消えている箇所が多数ある。 ・ラバーポールが破損したままの状態になっている箇所がある。 |

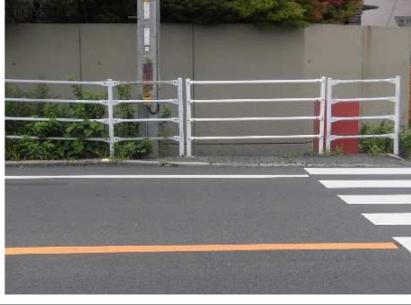
| 項目 | 良い点 | 課題点 |
|---|---|---|
| 交差点 （横断歩道、 信号機など） | | <p>⑮交通量が多く通学路でもあるため、押しボタン式の信号機があると良い。</p> <p>⑯転落防止柵があり、信号機のボタンが押しにくい。【写真タ】</p> <p>⑰音響式の信号機があると良い。</p> <p>⑱横断歩道と歩道の交差点部に段差がある。【写真チ】</p> |

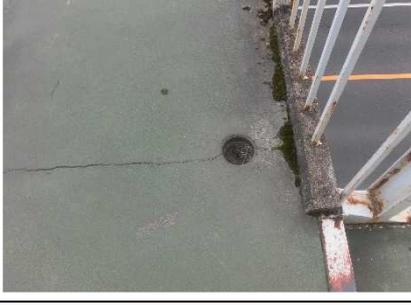
| 項目 | 良い点 | 課題点 |
|---|---|---|
| その他（人的対応 （心のバリアフリー）など） | | <p>⑲陸橋の通路や階段の排水がうまくできておらず、雨の日には水が溜まっている。【写真ツ】</p> <p>⑳県道岡山倉敷線から左折する車が外側線を超えて通行することがあり、歩行者にとって危険を感じる。</p> |

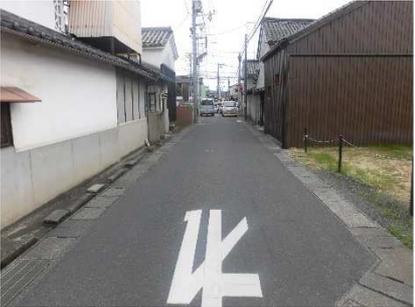
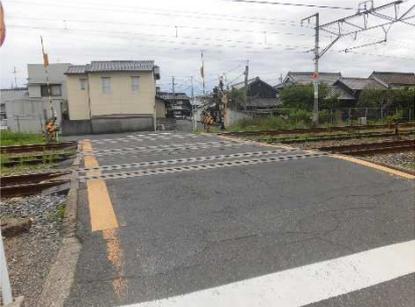
| 項目 | 良い点 | 課題点 |
|---|---|---|
| 歩道等 | | ①歩車分離されていない。【写真ア、イ】 ②段差がある。【写真ウ】 ③路側帯が狭い。【写真エ、オ】 ④本地点の北側南側で路側帯の位置が道路の東側西側が変わる。【写真工】 ⑤電柱が路側帯にあり、狭い。【写真力】 ⑥雨の日は、水溜まりができて通行しにくい。【写真キ】 ⑦蓋掛けのない溝がある。【写真ク】 ⑧路側帯が側溝に向かい傾斜している。【写真ケ】 (全体) ・外側線、横断報道などの白線が消えている箇所が多数ある。【写真工】 ・ラバーポールが破損したままの状態になっている箇所がある。 |
