参考4. 地元アンケート実施結果（第5章関係）

（1）高島駅周辺地区

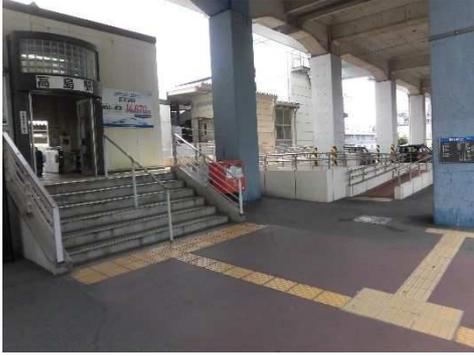
写真ア

項目		良い点	課題点
北口	スロープ・階段	<ul style="list-style-type: none"> ・階段の幅員が広く、手すりが設置されている。階段下の空間も広く段差もない。 ・階段そばにスロープが設置されており、幅員は広く、勾配は緩やかで、手すりが設置されている。【写真ア】 	<ul style="list-style-type: none"> ・階段の段差が少し高い。 ・スロープの幅員が狭く対向できない。【写真イ】 ・スロープを無理矢理作った感じで手狭感がある。
南口	階段	<ul style="list-style-type: none"> ・十分な広さがある。【写真ウ】 	<ul style="list-style-type: none"> ・スロープがなく、車椅子利用者等は駅への出入りができない。 ・階段部分に屋根がなく、雨の日は券売機の前で傘をさす人、たたむ人で混雑する。 ・混雑時、階段に人が溜まり危険。【写真ウ】
北・南口 共通	券売機	<ul style="list-style-type: none"> ・高さが適当で、利用しやすい。 ・券売機や料金表示などコンパクトで良い。【写真エ】 	<ul style="list-style-type: none"> ・券売機付近が狭く、乗降客で混雑することがある。
	改札口	<ul style="list-style-type: none"> ・フラットで利用しやすい。 ・十分な通路幅が確保されている。【写真オ】 	
構内	トイレ	<ul style="list-style-type: none"> ・バリアフリートイレは、中が広く利用しやすい。 	<ul style="list-style-type: none"> ・男女トイレともに入口が狭く、中も狭い。【写真カ】
	陸橋 (エレベーター・ 階段・通路)	<ul style="list-style-type: none"> ・エレベーターが設置されている。 ・エレベーターは通過型で便利。 	<ul style="list-style-type: none"> ・夜間など全体的に暗い。

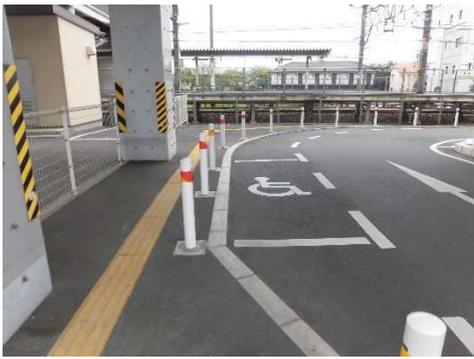
写真ア	写真イ

項目	良い点	課題点
歩道		・舗装が老朽化しており、つまずきやすい。 また、車椅子を押すのも大変。
身体障害者用乗降場		・狭い。 ・身体障害者用乗降場であることを示す案内板がない（路面標示しかない）。 ・駅入口から遠い。 ・ロータリーと駅入口の間にある駐車場に身体障害者用乗降場を設置すると良い。 【写真ア】
案内	・現状の案内で良い。	
その他（人的対応（心のバリアフリー）など）		・全体的に狭く、1台駐車していると後続車が詰まってしまう。【写真イ】 ・ロータリー中央に、無駄なスペースがある。 【写真ウ】

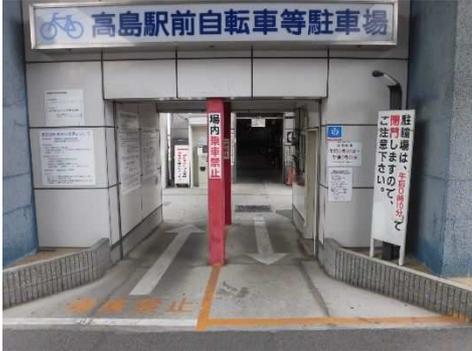
項目	良い点	課題点
出入口・敷地内通路	・ 出入口は整理・整頓されている。 【写真ア】	
駐車施設	・ 整理・整頓されている。【写真イ】	・ 暗く感じる。
上下移動		・ 2階へ駐車するのに、エレベーターがあると便利。
案内設備	・ 十分な案内表示がある。 ・ 案内板が大きく、内容も分かりやすい。 【写真ウ】	
その他（人的対応（心のバリアフリー）など）	・ 常に担当者がいるので安心。	・ 自転車をバス停に停める人をよく見かける。 ・ 駐車施設の一部が道路側にせり出しており、無駄な空間となっている。歩道や信号待ちスペース、駅送迎車用の駐車スペースに活用すると良い。【写真エ】

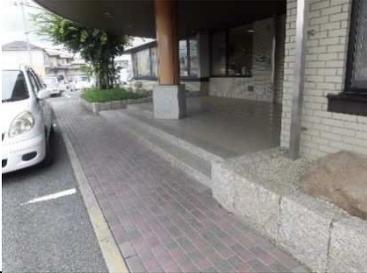
項目	良い点	課題点
出入口・階段 ・スロープ	<ul style="list-style-type: none"> ・階段の高さが低くてよい。【写真ア】 ・階段横にスロープも設置されている。【写真イ】 	
受付	<ul style="list-style-type: none"> ・対応が良い。 	<ul style="list-style-type: none"> ・カウンターが狭い ・車椅子利用者には高くて利用できない。【写真ウ】
建物内通路	<ul style="list-style-type: none"> ・通路幅は十分確保されており、段差もない。 	
トイレ	<ul style="list-style-type: none"> ・バリアフリートイレが設置されており、おむつ交換台もある。【写真エ】 ・一般トイレ（男女とも）に温水便座の洋式トイレが設置されている。 	<ul style="list-style-type: none"> ・洋式トイレの個室が狭い。 ・オストメイトの設備がない。 ・出入口に段差があり、つまずきやすい。【写真オ】 ・和式のトイレがある。
駐車場	<ul style="list-style-type: none"> ・広くて、駐車枠が多く、使いやすい。 ・障害者専用の駐車枠が確保されている。【写真カ】 	<ul style="list-style-type: none"> ・障害者専用の駐車枠が1箇所しかない。 ・障害者専用の駐車枠の表示が消えかけている。【写真カ】
案内	<ul style="list-style-type: none"> ・チラシ等をわかりやすく置いてある。 	<ul style="list-style-type: none"> ・館内に掲示物が多く、表示がわかりにくい。 ・最寄りの交差点等に案内表示がない。 ・高島駅からの案内表示がない。

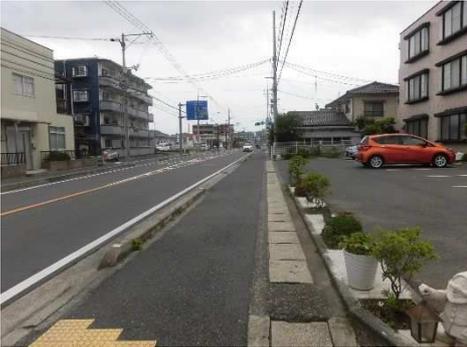
<p>写真ア</p>

項目	良い点	課題点
歩道等	① 広くて歩きやすい。【写真ア】	<p>② 全体的に歩道幅が狭い。また、住宅や店舗等の入口付近で、横断的に傾斜になっている箇所が多い。【写真イ】</p> <p>③ 歩道に凹凸がある。</p> <p>④ 歩道の側溝の蓋に段差がある。</p> <p>⑤ バス停部分の歩道が狭い。バス停の看板がある箇所は一層狭くなっている。【写真ウ】</p> <p>⑥ 建物で見通しが悪い。【写真エ】</p> <p>⑦ 歩道が設置されていない。【写真オ】</p> <p>⑧ バス路線であり、付近に学校があって通学の子供も多いのに、道路幅が狭く歩道もないので危険。【写真カ】</p> <p>⑨ 路側帯にグリーンベルトを設置すると良い。【写真キ】</p> <p>⑩ 用水路に転落防止柵がなく、危険。</p> <p>⑪ 水路上にある倉庫が死角になり、通行車両を確認しづらい。【写真ク】</p>
交差点 (横断歩道、 信号機など)		⑫ 歩行者専用の信号機がほとんどない（南北方向）。

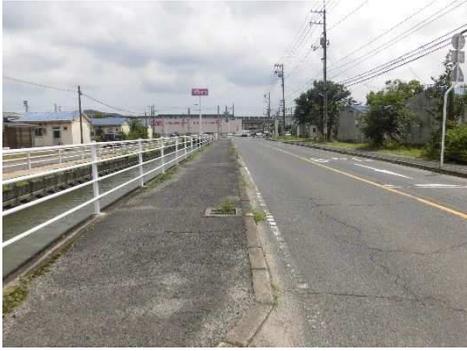
<p>写真ア</p>

項目	良い点	課題点
歩道等	<ul style="list-style-type: none"> ① 幅員が広く平らな部分が多いので歩きやすい。【写真ア】 ② 植樹が美しい。 	<ul style="list-style-type: none"> ③ 歩車道境界等に段差のある箇所や勾配のきつい箇所がある。【写真イ】 ④ 全体的に歩道が狭い。【写真ウ】 ⑤ 路面が荒れている。【写真ウ】 ⑥ 歩道がカーブしていて見通しが悪く、対向者とぶつかりそうになる。【写真エ】 ⑦ バス停や電柱等で、部分的に幅員が狭い箇所がある。【写真オ】 ⑧ 横断する埋設管上部の舗装が盛り上がっている箇所がある。【写真カ】 ⑨ 防犯灯が少なく、夜は暗い。 ⑩ 信号柱があり、歩道が狭くなっている。 ⑪ 側溝蓋にがたつきがあり危険。 ⑫ 信号待ちするスペースが狭い。【写真キ】
交差点 (横断歩道、 信号機など)		<ul style="list-style-type: none"> ⑬ 横断歩道上の路面が荒れている。【写真ク】 <p>(全体) ・横断歩道が消えかけている箇所が多い。</p>
案内		<ul style="list-style-type: none"> ⑭ 案内板が周辺に1箇所しかなく、地域の地図もわかりにくい。 <p>(全体) ・駅や学校、公民館、コミュニティハウス等への案内板があると良い。</p>

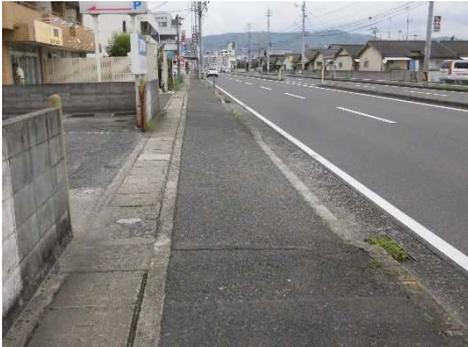
<p>写真エ</p>

項目	良い点	課題点
歩道等	<p>①道路側溝や用水路には、蓋や転落防止柵が概ね設置されており、安全性が確保されている。</p> <p>②十分な幅員があり（竜操中学校正門より西側）、凹凸もほぼない。</p>	<p>③通路出入口部の幅員が狭い上に、中央にポールが設置されているため、車椅子使用者は通行できない。また、西側の出入口部から駅南口の階段までの幅員も狭い。【写真ア】</p> <p>④歩行者が地下道を通行する際には階段しかない。【写真イ】</p> <p>⑤地下道階段の滑り止めが一部欠損している。</p> <p>⑥歩道が設置されていない。【写真ウ】</p> <p>⑦歩道幅員が狭い。また、歩車道境界部の段差や店舗出入口等の傾斜により通行しにくい。舗装や側溝蓋が老朽化している。【写真エ】</p> <p>⑧溝に蓋がなく危険。【写真オ】</p> <p>⑨電柱が通行の支障となっている。【写真カ】</p> <p>⑩暗い。</p> <p>⑪道路が側溝や用水路に向かい急激に傾斜している箇所がある。【写真力】</p> <p>⑫側溝や水路に蓋や転落防止柵が設置されていない箇所がある。【写真力】</p> <p>⑬外側線が消えかけている箇所がある。</p> <p>⑭路面が荒れている。</p> <p>⑮道路幅員が狭い箇所があり危険。</p> <p>⑯竜操中学校正門より東側は、急に道路幅員が狭くなっている。【写真キ】</p> <p>⑰道路幅員が狭いため、側溝の整備や蓋掛けをすると良い。</p> <p>⑱歩行者がどこを通行すればよいかわからない（当該箇所の前後には、道路を交差する形で歩行空間が整備されている）。</p> <p>⑲当該区間の北側と同様に、用水路の蓋掛けをすると良い。【写真ク】</p>
交差点 (横断歩道、 信号機など)		<p>⑳西から県道に進入する車が、横断歩道上で停まり、南から北進する車両を確認するため、歩行者の通行の支障となっている。押しボタンではなく、自動感知式の信号機に変えると良い。</p> <p>㉑変則交差点で、信号機がなく一部横断歩道もないので危険。</p>
案内		<p>(全体)</p> <p>・郵便局など案内板があると良い。</p>

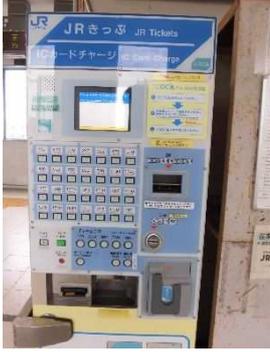
<p>写真イ</p>

項目		良い点	課題点
北口	階段	・手すりや点字ブロックが設置されている。【写真ア】	・階段の段数が多く、上り下りが大変。車椅子やベビーカーは利用できない。 【写真ア】 ・錆や塗装の劣化が見られる。 ・手すりの位置が高く感じる。 ・エレベーター等が設置されていない。
南口	階段	・手すりや点字ブロックが設置されている。	・階段の段数が多く、上り下りが大変。車椅子やベビーカーは利用できない。 ・錆や塗装の劣化が見られる。 ・手すりの位置が高く感じる。 ・エレベーター等が設置されていない。
駅舎2階	券売機	・カードにチャージができて便利。【写真イ】	・回数券や長距離切符が買えない。また、乗り越し精算ができず不便。
	改札口		・待合スペースが狭い。 ・ベンチが少ない。
	トイレ		・古く暗いイメージで、安心して利用できない。【写真ウ】 ・障害者等への配慮がない。 ・男女共用となっている。 ・和式しかない。【写真エ】 ・洗面台が傾いている。
構内	階段	・手すりや点字ブロックが設置されている。	・階段の段数が多く、上り下りが大変。車椅子やベビーカーは利用できない。 ・混雑時は狭く感じる。 ・手すりの位置が高く感じる。 ・エレベーター等が設置されていない。
	ホーム		・少し狭く通過列車が怖い。【写真オ】 ・屋根のない所が多く、雨の日は困る。【写真カ】
その他	案内	・電光掲示板が設置され、情報がわかりやすくなった。【写真キ】	
	その他（人的対応（心のバリアフリー）など）		・無人駅のため、困り事や体の不自由な方への対応が困難。特に緊急対応は難しく不便。 ・清掃が行き届いていない。 ・駅舎には植物がなく壁面にポスター・お知らせ等何もない。人の目や手が入っている感じがなく、全体的に寂れている印象がある。気持ちよく利用できるような維持管理が必要と感じる。

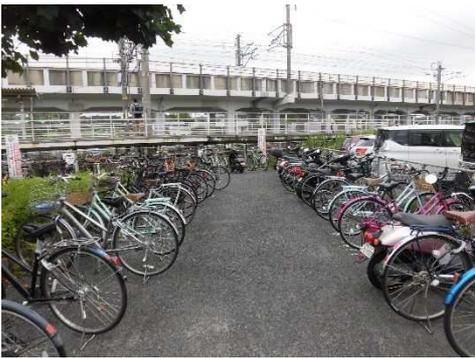
項目	良い点	課題点
通路		・凹凸があつて歩きにくい。
駐車施設	・自転車が整然と駐車されているのは良い。【写真ア】	<ul style="list-style-type: none"> ・利用者数に対し、駐車スペースが狭い。 ・自転車、バイクで溢れており、多い時は通路をふさぐように止められている。 ・駐車スペースと通路をはっきりさせると良い。 ・駐輪スペースの枠の表示がほとんど消えている。【写真イ】 ・駐輪場に屋根がなく、雨具を着脱する場所がない。【写真ウ】
案内設備		・駐輪場の範囲が明示されていない。【写真ウ】

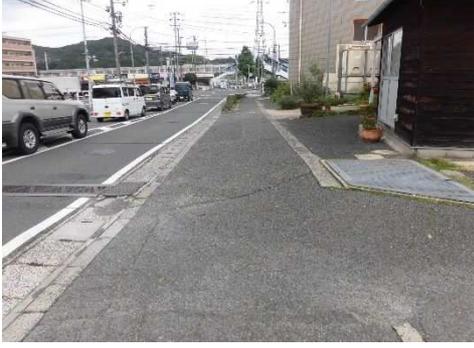
写真ウ	写真エ

項目	良い点	課題点
歩道等	<p>(全体)</p> <ul style="list-style-type: none"> 歩道が設置されている。また、植栽により車と離れて通行できるので安全。 桜がとてもきれい。 	<p>①歩道が狭い。【写真ア】</p> <p>②歩車道境界の勾配がきつく危険。【写真イ】</p> <p>(全体)</p> <ul style="list-style-type: none"> 全体的に幅員が狭い。 植樹等で歩道が狭くなっている。また、車道にも張り出しており、通行の支障となっている。 植樹の根で歩道の凹凸が激しい。【写真ウ】 落ち葉が排水路をふさぎ、雨水が車道に溢れている。 交差点や店舗等の出入口で歩道が斜路になっており、通行しにくい。【写真エ】 視覚障害者誘導用ブロックが設置されていない。
交差点 (横断歩道、 信号機など)		<p>③横断歩道南の道路の見通しが悪い上に、通行車両の速度が出ており止まらないので危険。【写真オ】</p> <p>(全体)</p> <ul style="list-style-type: none"> 音声案内式の信号機がない。
その他(人的対応 (心のバリアフリー) など)		<p>④上道郵便局に駐車する車両が歩道にはみ出していることがあり、通行の支障となっている。【写真力】</p> <p>(全体)</p> <ul style="list-style-type: none"> 歩道を自転車が走行することがあり危険。自転車走行ルールの周知・啓発が必要。 植樹を撤去し、歩行者と自転車を分けると良い。
