国指定史跡

しょうだはいじあと 賞田廃寺跡

岡山市教育委員会

賞田廃寺跡の概要

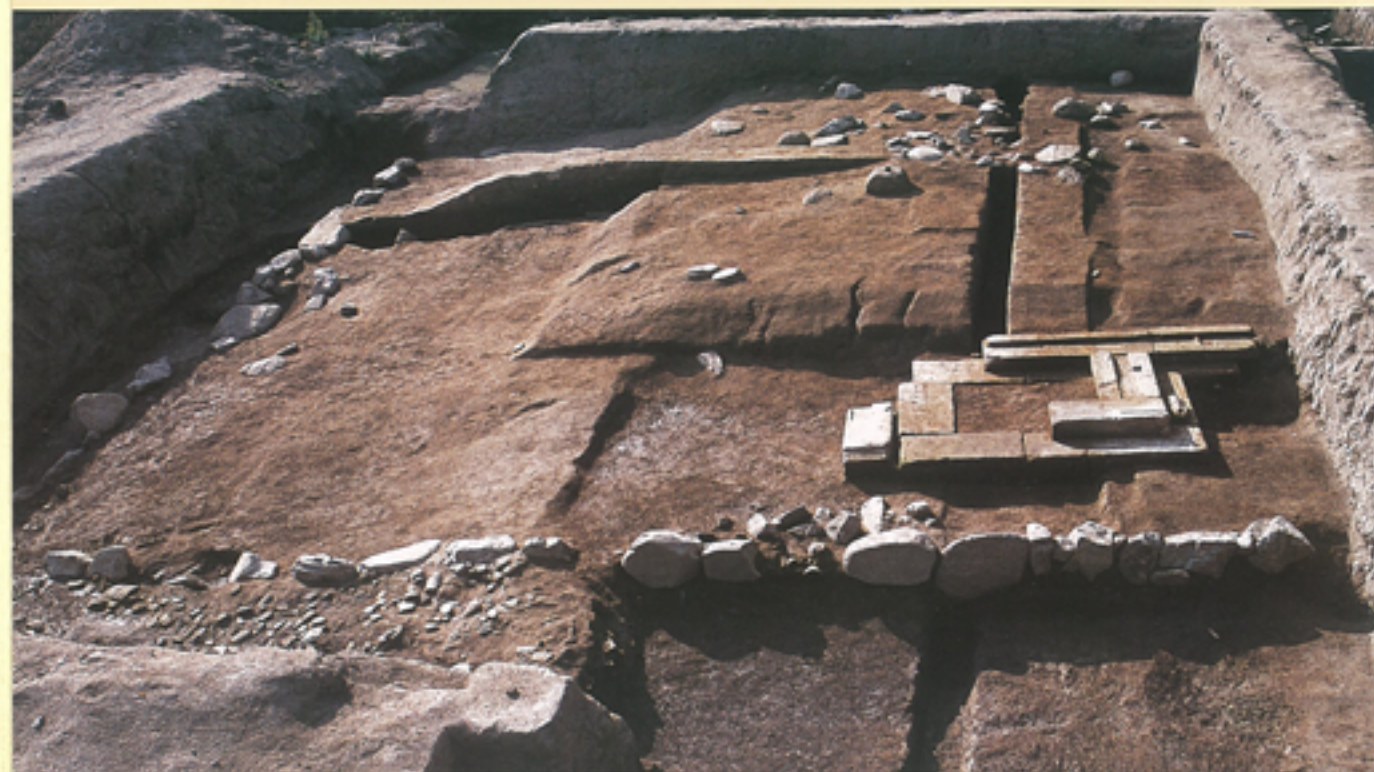
西塔東階段と外周列石

西塔は基壇の外周を列石で囲った珍しい形態です。基壇は、一辺約10.8m四方の凝灰岩壇正積で、西辺の北半分と東階段の基底部のみが残っています。階段は東西二面です。東階段から復元すると基壇の高さは約90cmになります。

外周列石は一辺約16m四方で、北・東・西は小振りな自然石を一段に、傾斜が低く寺の前面にもあたる南では他の三方よりも大振りな石を用い二段以上に積んでいます。南辺中央には幅3m奥行き1.5m、三段(後に一段を補い四段)の階段が取り付けます。
